Thermamax entwickelt 100 % SOLAS-konforme Verkleidung für älteren Marinemotor

Um ältere Schiffsmotoren mit einer SOLAS-konformen Verkleidung nachzurüsten, wandte sich eine Reederei für Kreuzfahrten der Luxusklasse an Thermamax. Das Unternehmen führte einen Retrofit inklusive 3D-Scan vom Motor und After Sales Service durch. Die maßgeschneiderte, kosteneffiziente Lösung erfüllt die SOLAS-Richtlinien zu 100 Prozent und sorgt langfristig für Sicherheit an Bord.

Was: 100% SOLAS-konforme Verkleidung für einen über 25 Jahren alten Motor, kosteneffizient und frei von Hotspots

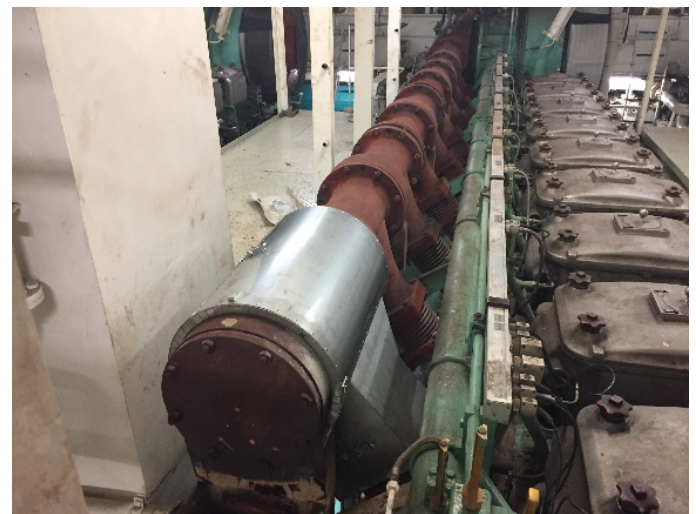
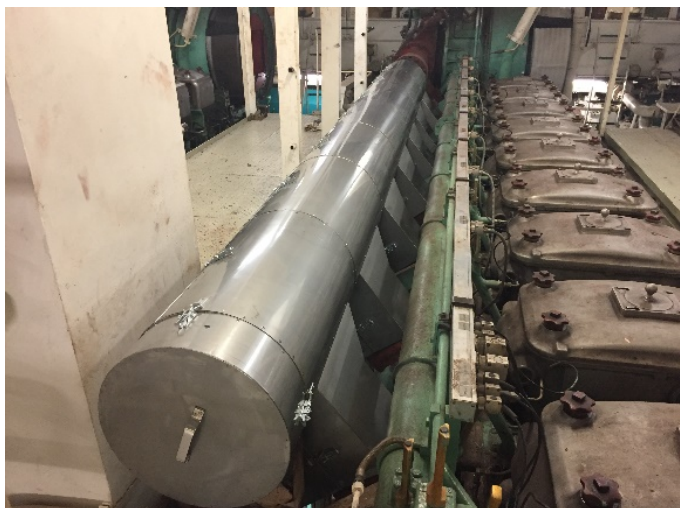
1. Abgasverkleidung, erste Schicht

Eine direkte Isolierung, die den Konturen der Abgasleitung genau folgt. Diese besteht aus einem Element pro Zylinder, welche für die Wartungsfreundlichkeit mit Schiebeseiten verbunden sind.

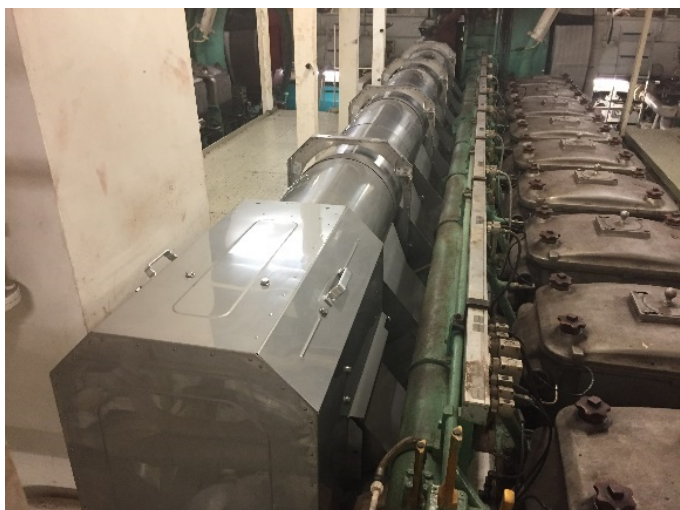
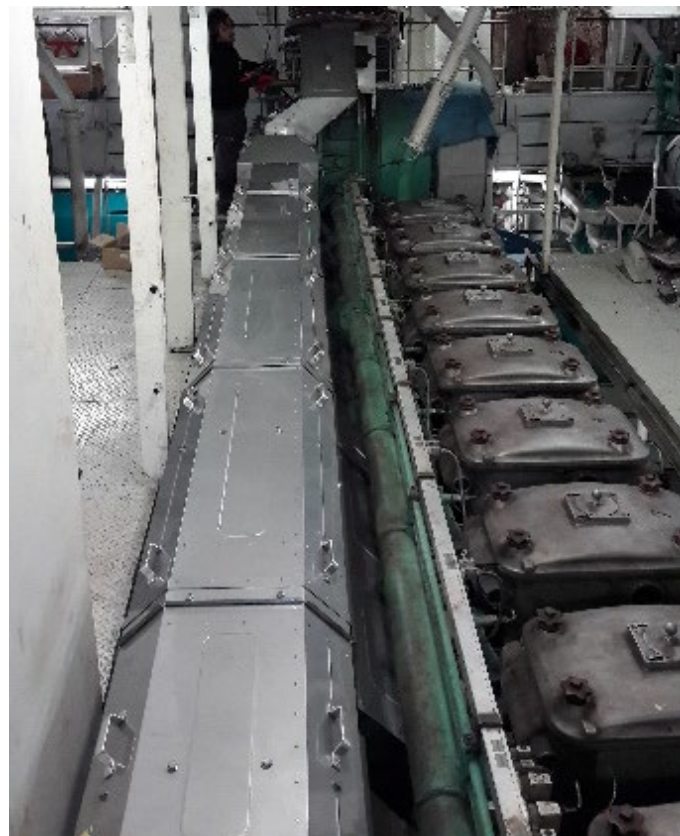
2. Abgasverkleidung, zweite Schicht

Eine Kassettenisolierung, die auf dem Flansch verspannt wird und als reiner Spritzschutz dient. Eine Kassette deckt zwei Zylinder ab.

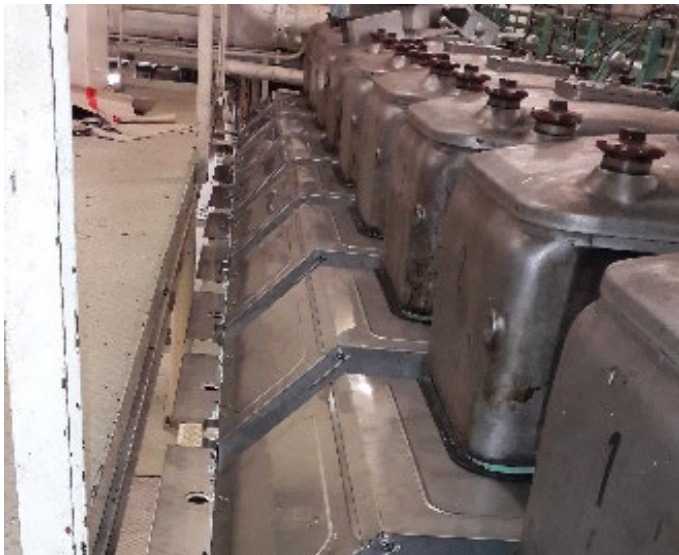
4. Pumpenraumabdeckungen zum Hochklappen, um die häufigen Inspektionen zu erleichtern. Für die Indizierventile wurden speziell beschichtete Isolierformteile entwickelt. Diese können austretendes Öl zwar nicht aufnehmen, aber das Auslaufen sicher verhindern.
